自治体防災カメラ事例 <アンダーパス冠水状況監視>

導入目的

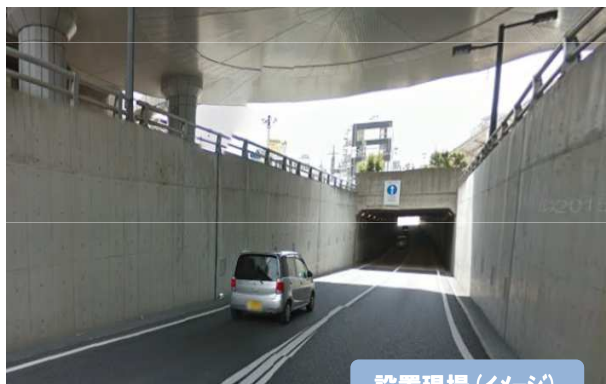
設置現場 (イメージ)

鉄道の下を通るアンダーパスは、集中豪雨による冠水が発生する可能性があり、通行の危険性を随時監視する為に映像カメラを設置した。従来は現地へ担当者を派遣、目視による監視を行っていたが、カメラの導入により早期に確認することが可能となった。

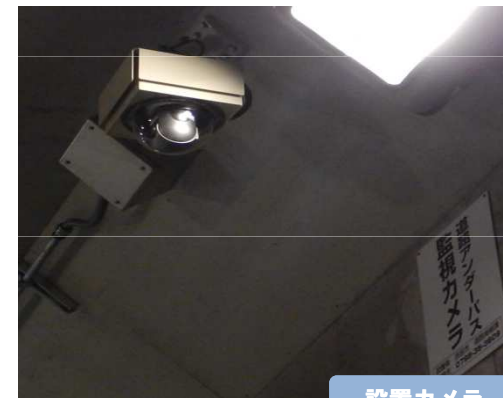
設置カメラ

- 機器：
- ・ドームカメラ+ハウジング
 - ・LAN-同軸コンバータ
 - ・ルータ
 - ・FOMAカード
