自治体防災カメラ事例 <河川水位監視>

導入目的

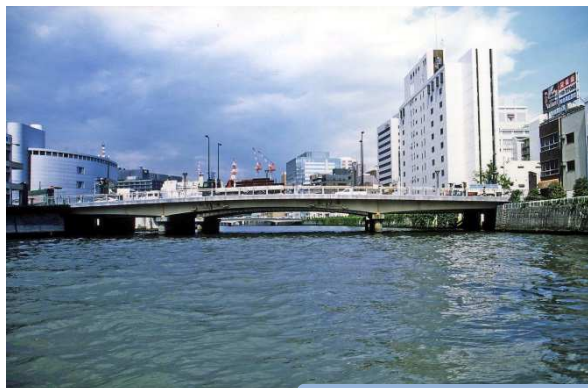
設置現場 (イメージ)

災害発生時の避難経路となっている橋梁に設置し2014年より運用している。これにより、迅速な避難経路の状況把握が可能となっている。2015年には、大雨による浸水被害が頻発する河川に増設している。これにより、従来は大雨毎に担当者を派遣し、水位を確認する必要があったが、カメラ映像により、安全に、かつ常時状況を監視することが可能となった。また、これらの撮影画像は、町HPで公開することにより、地域における防災活動や避難行動も支援している。

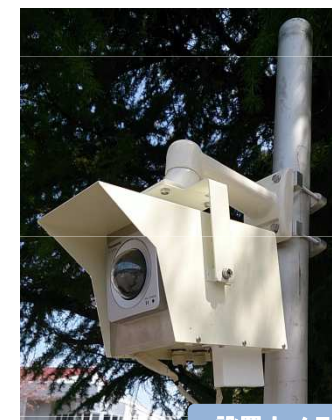
設置カメラ

- 機器：
- ・ネットワーク型カメラ
 - ・FOMA通信対応ルータ
 - ・ファン付特注ハウジング
 - ・カメラ取付金具

通信：FOMA (ASPセンターに画像保存)
